| CONTENIDO DE LA NOTIFICACIÓN | |
|---|---|
| ENTIDAD AFECTADA | ADMINISTRACIÓN MUNICIPAL DEL ESPINAL TOLIMA |
| IDENTIFICACION PROCESO | 112-092-2018 |
| TIPO DE AUTO | AUTO IMPUTACIÓN No.031 |

**AUTO DE IMPUTACIÓN DE RESPONSABILIDAD FISCAL No. 031**

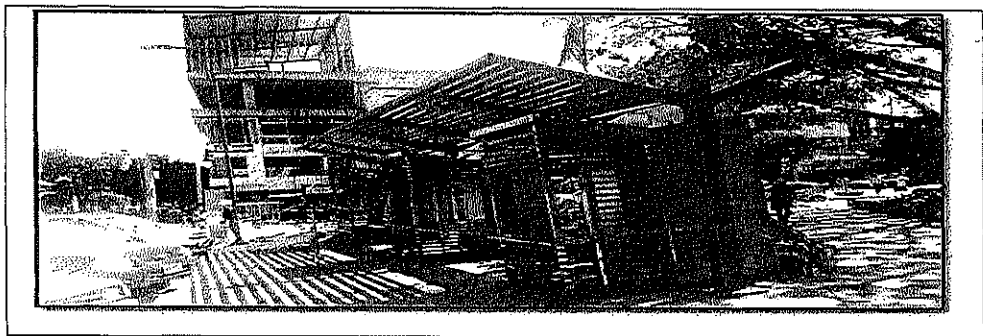
Casetas en acero inoxidable construidas de acuerdo a las especificaciones y diseños suministrados por la Alcaldía del Municipio de El Espinal. Casetas entregadas y recibidas mediante el acta de recibo final de fecha 15/12/2015. Momento en el cual la Alcaldía Municipal tenía que haberlas entregadas a sus beneficiarios; como también adelantar su mantenimiento y vigilancia, para garantizar que los recursos públicos invertidos para estos elementos perduraran a través del tiempo; y lograran el objetivo de brindarle a los vendedores de chupas y otros artículos las utilizaran; contando con unas instalaciones aptas e higiene para efectuar su actividad.

Una vez entregado el parque Bolívar al municipio de el Espinal; la entidad territorial debía garantizar su mantenimiento y funcionamiento; es decir el equipo de materialización del contrato; contratista, interventoría externa, no pueden al momento de realizar la auditoria exprés, responder por unos elementos que fueron entregados el día 15-12-2015 a la Alcaldía; momento en el cual a partir de esa fecha era el encargado de su mantenimiento y funcionamiento. Por otra parte no se puede llamar como una actividad innecesaria por parte del equipo auditor; si dentro del proyecto de renovación arquitectónica se venían planteando dichos espacios productivos para ser entregados a la comunidad; generando con ello espacios con todas las condiciones mínimas de higiene y salubridad; por tal razón el contratista e interventoría externa no tenían la facultad de no ejecutar dicha actividad; como ejecutores del proyecto teníamos la obligación contractual de construirlas de acuerdo a planos y especificaciones entregadas por el ente territorial; como efectivamente así sucedió; es decir no se pueden catalogar como obras que no funcionan o innecesarias; por que hacían parte integral de un proyecto que fue concebido con esas características; la cual fue lo entregado al municipio el día 1512-2015.

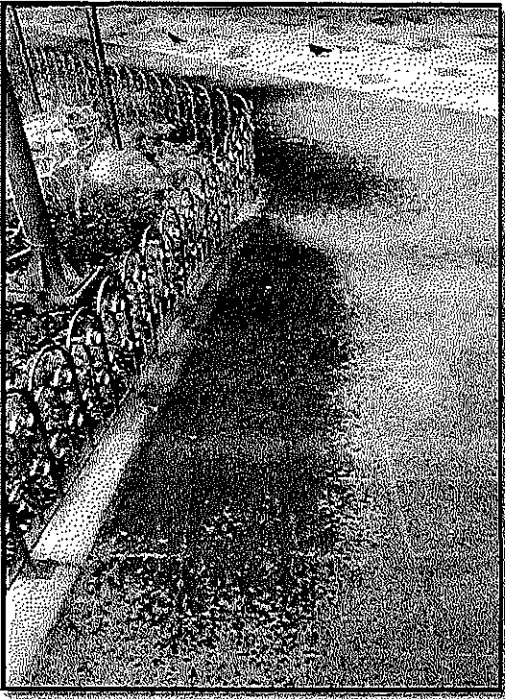
Dentro del cuerpo del contrato 205/2014 para el parque Simón Bolívar se encuentra el ítem 3.5.3 "SISTEMA DE ASPERORES PARA LAS ZONAS VERDES DEL PARQUE" por valor de \$36.680.672,81° Esta actividad fue ejecutada y el sistema de aspersores suministrado e instalado mediante este ítem, fue debidamente entregado en buen estado y correcto funcionamiento a la Alcaldía del Municipio de El Espinal mediante el acta de recibo final de fecha 15/12/2015. A partir de esta fecha, la Alcaldía Municipal, debió seguir estrictamente lo consignado en el Manual de funcionamiento.

Una vez entregado el sistema de aspersores al municipio de el Espinal; la entidad territorial debía garantizar su mantenimiento y funcionamiento; es decir el equipo de materialización del contrato; contratista, interventoría externa y la administración anterior no puede al momento de realizar la auditoria exprés, responder por unos elementos que fueron entregados el día 15-12-2015 a la Alcaldía; momento en el cual a partir de esa fecha era el encargado de su mantenimiento, funcionamiento y la vigilancia correspondiente.

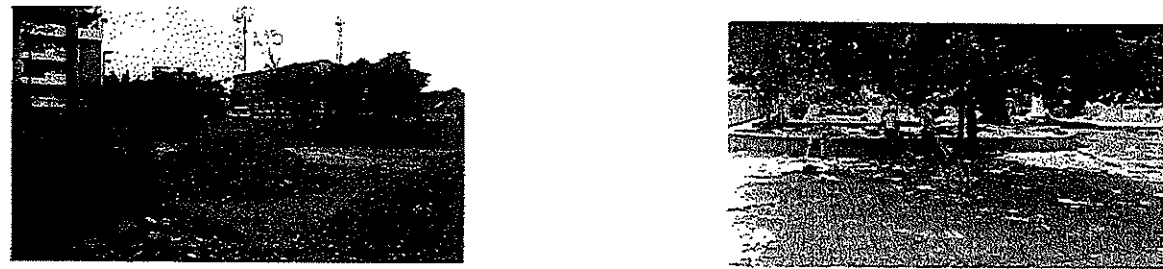
Una vez verificado en campo mediante visita técnica realizada el 12 de abril del año en curso, se evidenció que los individuos arbóreos A12 y A64 del parque Simón Bolívar no se encuentran en el sitio, desconociendo que sucedió con ellos en el transcurso de estos 27 meses posteriores a la fecha del acta de entrega final; se adjunta registro fotográfico de los individuos arbóreos y plano de ubicación de los individuos arbóreos SEGÚN ANEXÓ 7 PAGINA 121.

Solicitamos que una vez valoradas las pruebas y comprobado que dichos trabajos se ejecutaron y se pagaron de acuerdo a los precios del mercado manejado en la zona de influencia del proyecto; se proceda a archivar el presunto detrimento patrimonial por dicho ítem.

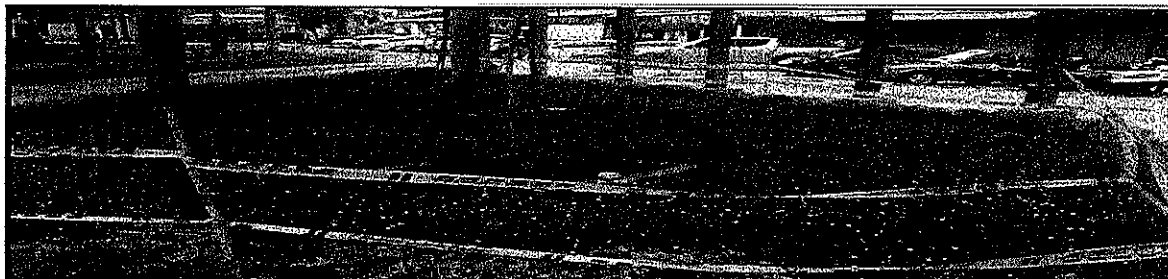
*De acuerdo a la ficha técnica de siembra de maní forrajero, se adapta bien entre los 0 y 1800 msnm, pudiendo tolerar alturas mayores, pero con un crecimiento más lento. Tolerante a suelos con bajos niveles de fertilidad, el maní forrajero permite ser usado para revegetilizar suelos pobres y degradados. Teniendo cuenta lo anterior, de común acuerdo entre las partes se decidió sembrar dicha especie vegetal, puesto que se adapta al clima del municipio de El Espinal, que se encuentra a una altura de 323 msnm, dando cumplimiento a lo estipulado en la ficha técnica de siembra. En tal sentido el municipio del Espinal debía una vez entregado el sistema de riego y la siembra del maní forrajero, debía en forma inmediata haber colocado una persona idónea para su cuidado y mantenimiento.*

*Solicitamos que una vez valoradas las pruebas y comprobado que dichos trabajos se ejecutaron y se pagaron de acuerdo a los precios del mercado manejado en la zona de influencia del proyecto; se proceda a archivar el presunto detrimento patrimonial por dicho ítem, para los ejecutores de la materialización del contrato; teniendo en cuenta que a partir del día 15-12-2015, la Alcaldía de El*

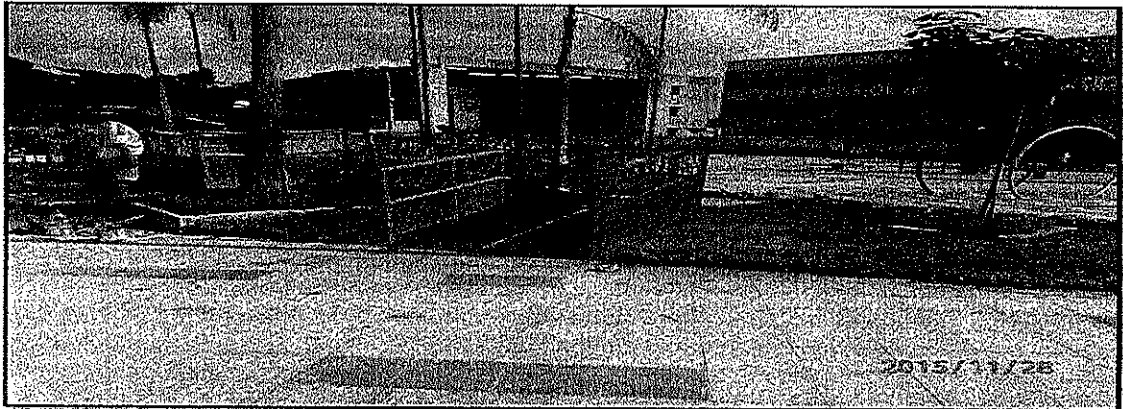
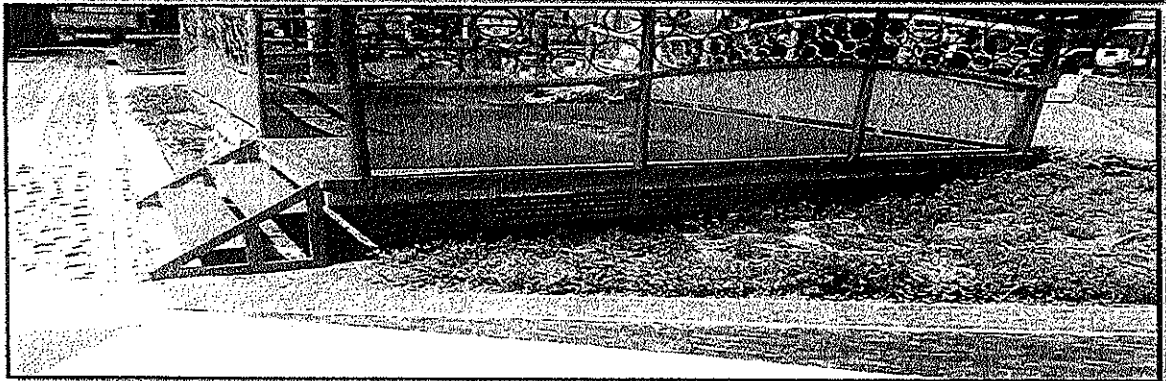
El piso CHIPS GRANULOS DE CAUCHO h=1cm, fue entregado a la Alcaldía de El Espinal el día 15-12-2015, momento en el cual y a partir de esa fecha; tenía que velar por su cuidado, funcionamiento y mantenimiento; cosa que no ocurrió lo que género que los vándalos los dañaran. Todo este proceso de falta de compromiso de la policía y la administración municipal en proteger la inversión de los recursos públicos se evidencia en los informes de la interventoría externa a cargo del CONSORCIO LA TAMBORA que se han realizado hasta la fecha y que hacen parte integral del presente escrito.

Una vez entregada los trabajos a la Alcaldía del Espinal con fecha 15-12-2015; la misma tenía que encargarse de su vigilancia, mantenimiento; garantizando que la obra recibida perdurara a través del tiempo.

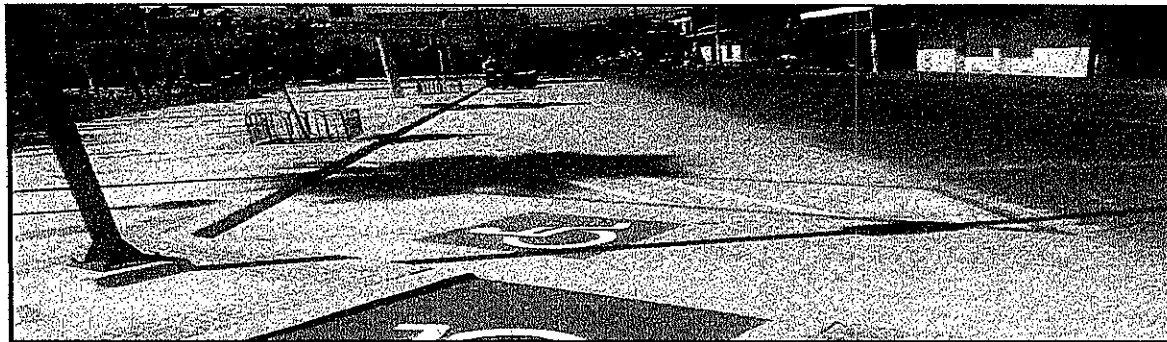
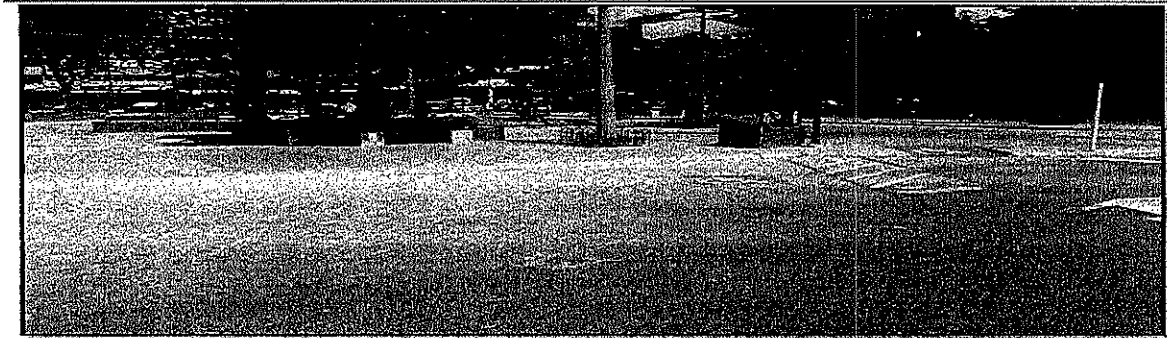
Adicionalmente, se puede evidenciar que la cantidad de concreto verificada (177,15m3) es superior a la cobrada y recibida por la Alcaldía Municipal mediante las actas parciales No. 2 y 3 (176.62m3).

Solicitamos que una vez valoradas las pruebas y comprobado que dichos trabajos se ejecutaron y se pagaron de acuerdo a los precios del mercado manejado en la zona de influencia del proyecto; se proceda a archivar el presunto detrimento patrimonial por dicho ítem.

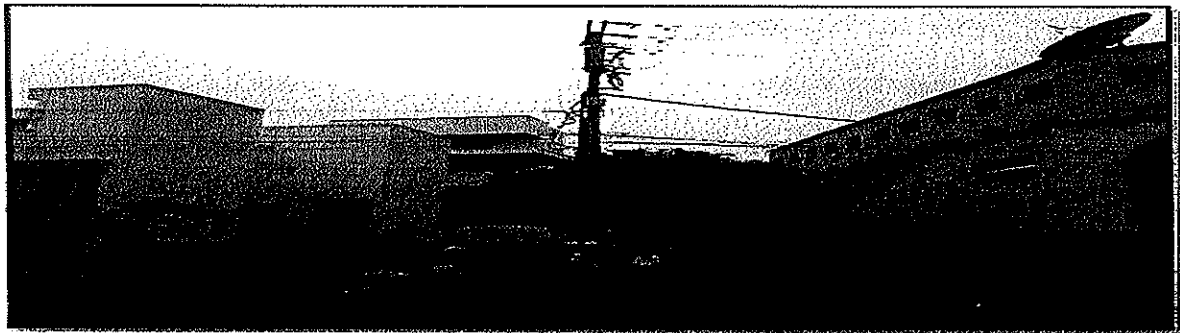
El poste suministrado e instalado mediante este ítem, cobrado y entregado a la Alcaldía del Municipio de El Espinal mediante el acta parcial No.3, se encuentra ubicado en la carrera 7 con calle 10 esquina Universidad Cooperativa de Colombia UCC.

Solicitamos que una vez valoradas las pruebas y comprobado que dichos trabajos se ejecutaron y se pagaron de acuerdo a los precios del mercado manejado en la zona de influencia del proyecto; se proceda a archivar el presunto detrimento patrimonial por dicho ítem.

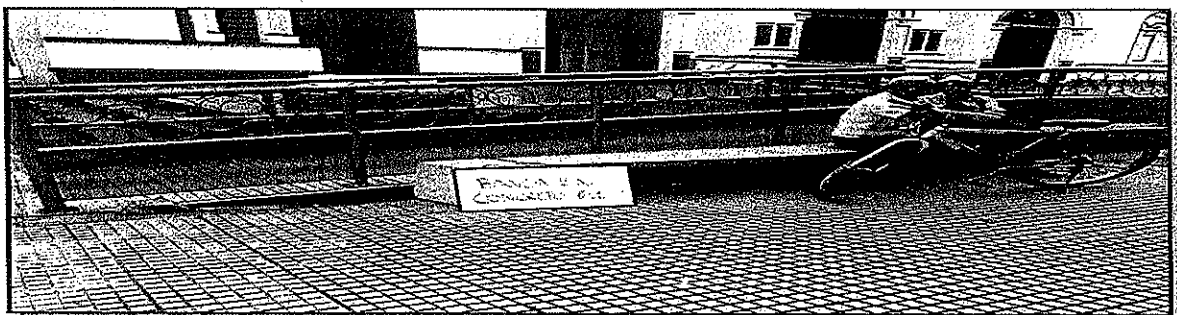
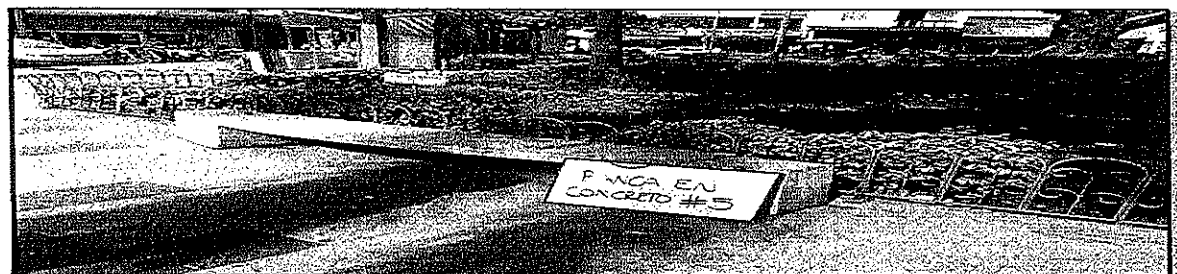
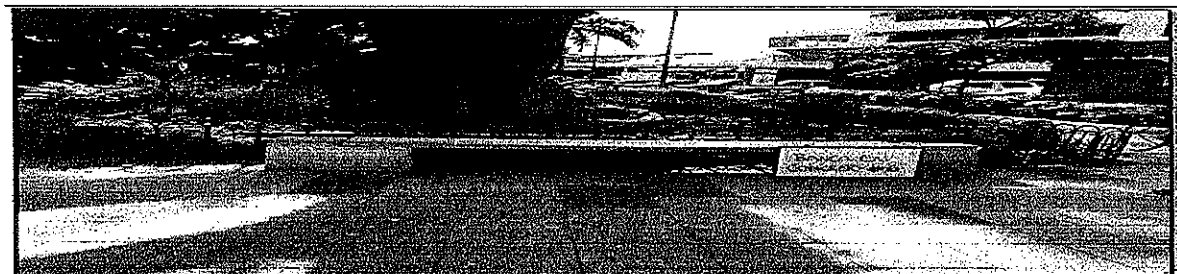
El día 12 de abril del año en curso, se realizó visita técnica a los parques Simón Bolívar y Castañeda; con el fin de verificar la cantidad de bancas en concreto instaladas en cada uno de los parques, obteniendo los siguientes resultados: 8 Bancas en el parque Simón Bolívar y 4 Bancas en el parque Castañeda, para un total de 12 bancas.

*Solicitamos que una vez valoradas las pruebas y comprobado que dichos trabajos se ejecutaron y se pagaron de acuerdo a los precios del mercado manejado en la zona de influencia del proyecto; se proceda a archivar el presunto detrimento patrimonial por dicho ítem.*

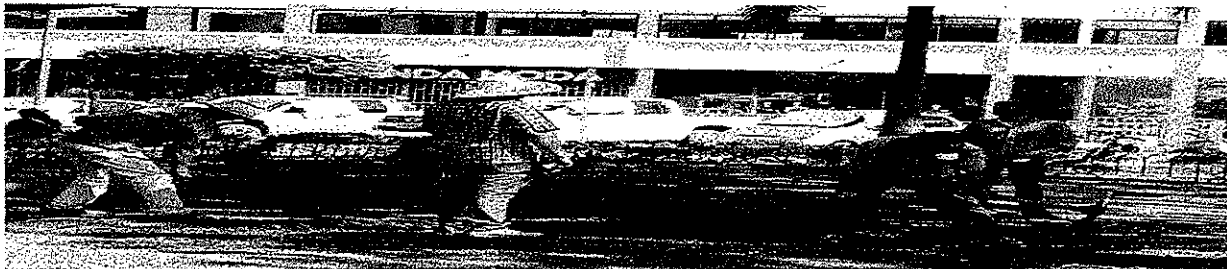
*Imagen que establece el inicio de obra de la repoblación de especies acordes con el terreno, clima y ambiente.*
