AUTO DE PRUEBAS No. 013

Motiva la presente investigación el Hallazgo Fiscal No. 074 del 31 de Octubre de 2019 en el cual se evidenciaron irregularidades en la ejecución fiscal dentro del Contrato de obra pública No 250 de 2017

El Municipio de Natagaima celebro un contrato de obra Pública cuyo objeto es: "Realizar el mejoramiento y adecuación a todo costo de la casa de la cultura Cantalicio Rojas del municipio de Natagaima – Tolima" por un valor total de Doscientos veintiséis millones dscientos setenta y tres mil quinientos m/cte. (226.273.500,00) respaldados con el CDP No. 386 del 20 de abril de 2017, rubro 2.3.04.10.0101.02 programa de mejoramiento, mantenimiento y adecuación de la casa de la cultura.

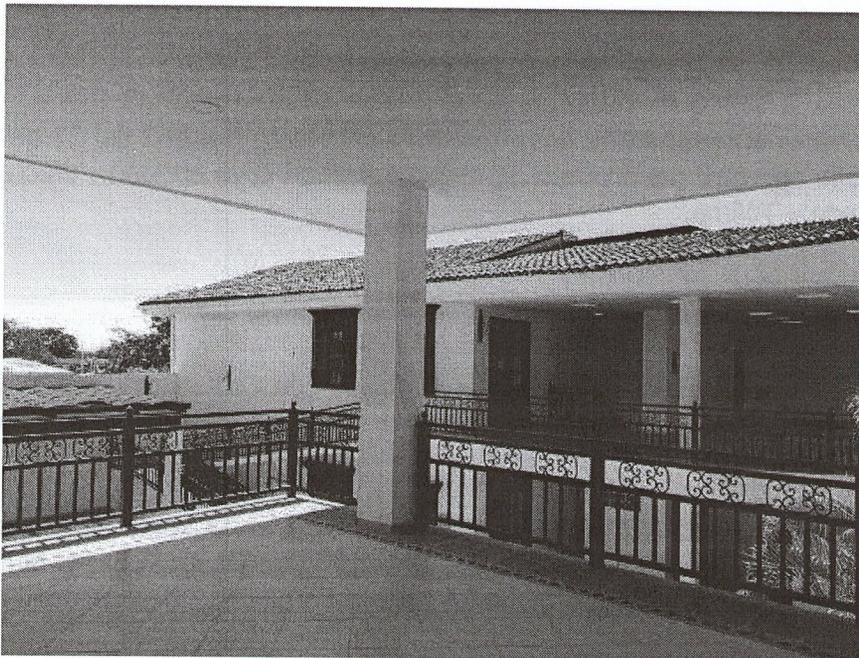
Ilustración 1 Teja de Barro Cubierta Casa de la Cultura

Ítem 2.1 Suministro de Cubierta en Teja Artesanal de Barro

Cantidad Auditada: 124,19

De acuerdo a la revisión documental y física del ítem de obra mencionado, se controvierte nuevamente dicha observación, esto de acuerdo a las memorias de cálculo de las Actas Parciales números 1, 2 y 5, en las que se adelantó ejecución total de esta actividad del proyecto, se evidencia el 100% de la cantidad de dicho ítem en la obra ejecutada, donde se precisan las áreas o ambientes en las cantidades de obra contratadas siendo soportadas de manera aclaratoria mediante plano técnico anexo que puede ser verificado y validado por el profesional idóneo del respetado ente de control, ya que esto no fue específico en el acta parcial número 1, donde no hubo claridad de los ambientes y la ubicación de las áreas que en su momento no logra observar el auditor en campo al carecer de este soporte.

De esta forma esta ausencia de información específica y técnica, en las actas parciales o memorias de cálculo, por si misma no constituye una evidencia válida para afirmar un supuesto detrimento patrimonial, hallazgo fiscal, o la inexistencia de 155,81 M2 de teja artesanal de barro. Ya que por el hecho de carecer de estas especificaciones que no fueron legibles y claras para el auditor en el momento de la medición de campo no le permitió tener el detalle de la ubicación exacta de los 280 M2 intervenidos en un área total de 710 M2 aproximados de teja.

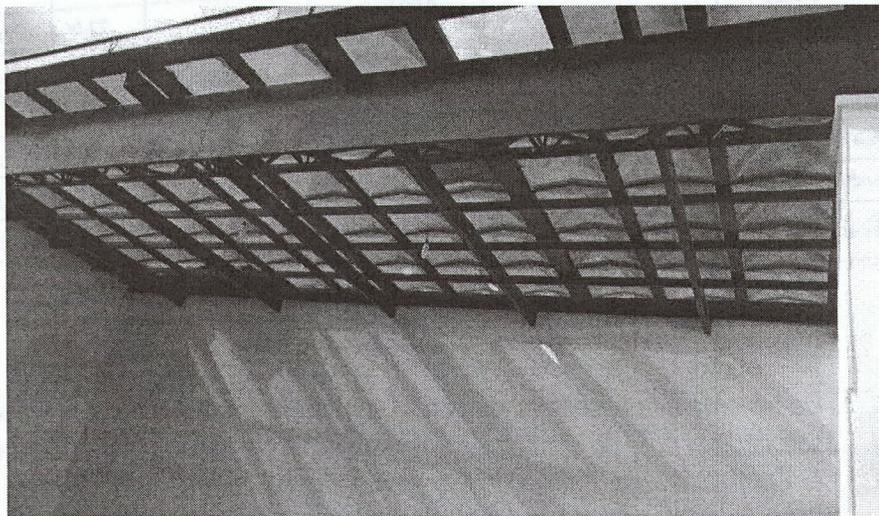
Ilustración 4 Estructura Metálica "correas" cubierta

De acuerdo a la revisión documental y física del ítem de obra mencionado, se controvierte nuevamente dicha observación, esto de acuerdo a las memorias de cálculo del Acta Parcial Numero 2 en la que se adelantó ejecución total de esta actividad del proyecto, se evidencia el 100% de la cantidad de dicho ítem en la obra ejecutada, donde se precisan las áreas o ambientes en las cantidades de obra contratadas siendo soportadas de manera aclaratoria en estas memorias y validado por el profesional idóneo del respetado ente de control, ya que esto no fue específico en el acta parcial número 2, donde hubo la medición respectiva por el contratista de obra y personal técnico perteneciente a la Secretaria de Obras Públicas.

De esta forma esta ausencia de información específica y técnica, en las actas parciales o memorias de cálculo, por si misma no constituye una evidencia válida para afirmar un supuesto detrimento patrimonial, hallazgo fiscal, o la inexistencia de 4,58 ML de Pintura para correa y cerchas. Ya que por el hecho de carecer de estas especificaciones que no fueron legibles y claras para el auditor en el momento de la medición de campo no le permitió tener el detalle de la ubicación exacta de los 229,38 ML de la estructura metálica de la cubierta del patio trasero.

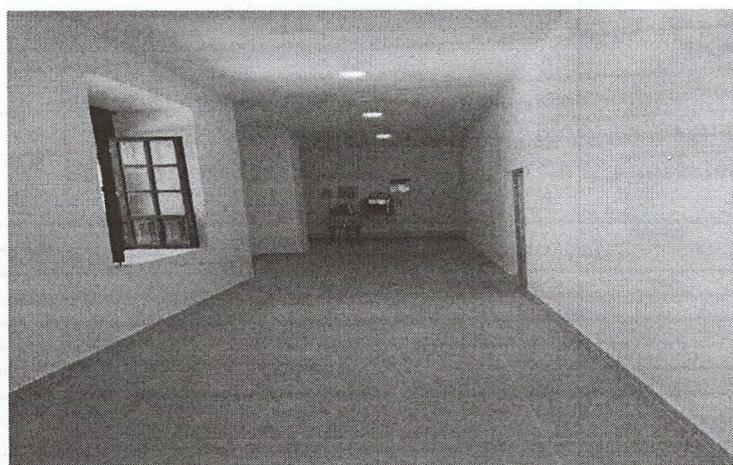
Ilustración 7 Ambientes con Dry Wall - Casa de la Cultura

Ítem 4.1 Suministro e instalación Dry-Wall

Cantidad Auditada: 642,00

De acuerdo a la revisión documental y física del ítem de obra mencionado, se controvierte nuevamente dicha observación, esto de acuerdo a las memorias de cálculo de las Actas Parciales 2 y 4 en las que se adelantaron ejecución total de esta actividad del proyecto, se evidencia el 100% de la cantidad de dicho ítem en la obra ejecutada, donde se precisan las áreas o ambientes en las cantidades de obra contratadas siendo soportadas de manera aclaratoria mediante plano técnico que puede ser verificado y validado por el profesional idóneo del respetado ente de control, ya que esto no fue específico en las actas parciales número 2 y 4, donde hubo la medición respectiva por el contratista de obra y personal técnico perteneciente a la Secretaría de Obras Públicas.

De esta forma esta ausencia de información específica y técnica, en las actas parciales o memorias de cálculo, por si misma no constituye una evidencia válida para afirmar un supuesto detrimento patrimonial, hallazgo fiscal, o la inexistencia de 10.00 M2 de Suministro e Instalación de Dry Wall, Ya que por el hecho de carecer de estas especificaciones que no fueron legibles y claras para el auditor en el momento de la medición de campo no le permitió tener el detalle de la ubicación exacta de los 652,21 M2 del cielo raso en Dry Wall instalado.

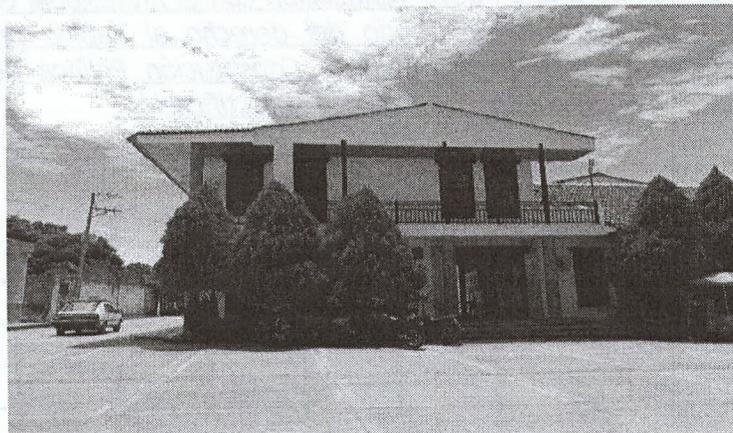
Ilustración 10 Vista áreas con instalación de Super Board - Casa de la Cultura

Ítem 4.2 Suministro e instalación Super-board

Cantidad Auditada: 40,00

De acuerdo a la revisión documental y física del ítem de obra mencionado, se controvierte nuevamente dicha observación, esto de acuerdo a las memorias de cálculo de las Actas Parciales 2,4 y 5 en las que se adelantaron ejecución total de esta actividad del proyecto, se evidencia el 100% de la cantidad de dicho ítem en la obra ejecutada, donde se precisan las áreas o ambientes en las cantidades de obra contratadas siendo soportadas de manera aclaratoria mediante plano técnico que puede ser verificado y validado por el profesional idóneo del respetado ente de control, ya que esto no fue específico en las actas parciales número 2, 4 y 5, donde hubo la medición respectiva por el contratista de obra y personal técnico perteneciente a la Secretaría de Obras Públicas.

De esta forma esta ausencia de información específica y técnica, en las actas parciales o memorias de cálculo, por si misma no constituye una evidencia válida para afirmar un supuesto detrimento patrimonial, hallazgo fiscal, o la inexistencia de 76,9 M2 de Suministro e Instalación de Super Board, ya que por el hecho de carecer de estas especificaciones que no tuvo a la mano el auditor en el momento de la medición de campo no le permitió tener la claridad de la ubicación exacta de los 116,90 M2 del cielo raso en Super Board instalado.

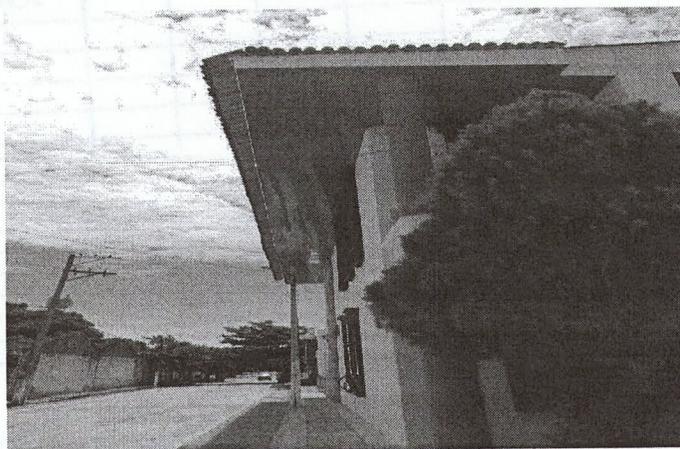
Ilustración 13 Fachada lateral con instalación de Cielo raso en PVC.

Ítem 4.3 Suministro e instalación PVC 9mm

Cantidad Auditada: 53,12

De acuerdo a la revisión documental y física del ítem de obra mencionado, se controvierte nuevamente dicha observación, esto de acuerdo a las memorias de cálculo de las Actas Parciales 2 y 5 en las cuales se adelantaron ejecución total de esta actividad del proyecto, se evidencia el 100% de la cantidad de dicho ítem en la obra ejecutada, donde se precisan las áreas o ambientes en las cantidades de

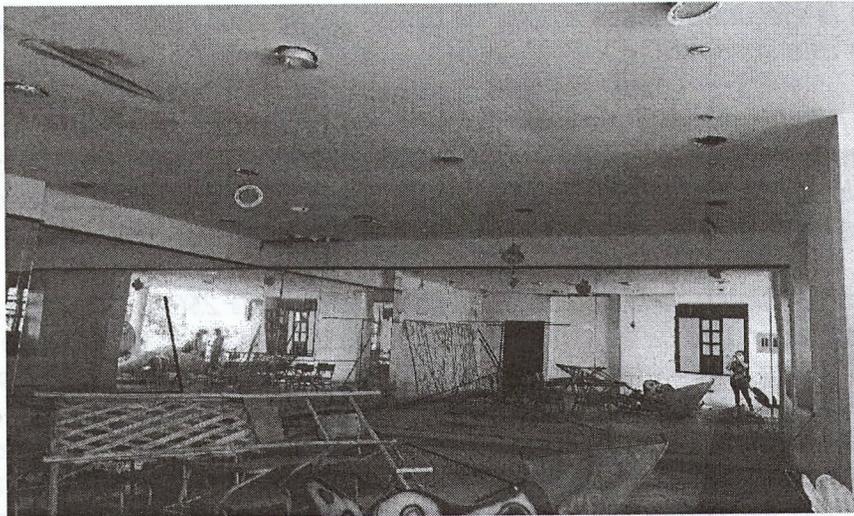
Ilustración 16 Luminarias desmontadas ambientes Casa de la Cultura

Por lo cual reiteramos, esta actividad considerada preliminar, se ejecutó en su totalidad por el contratista de acuerdo con la distribución lumínica de cada uno de los ambientes que fuera intervenidos, haciendo entrega de los elementos lumínicos desinstalados y eliminados dada su alto deterioro.
