**INFORME FINAL DE ACTUACIÓN ESPECIAL DE FISCALIZACIÓN**

**ACTUACIÓN ESPECIAL DE FISCALIZACIÓN D-025-2025  
MUNICIPIO DE FRESNO - TOLIMA**

**2.1 HALLAZGO DE AUDITORÍA ADMINISTRATIVA CON BENEFICIO CUANTITATIVO NO. 01** – Materiales deficientes y estudios técnicos insuficientes. \$27.633.216,57

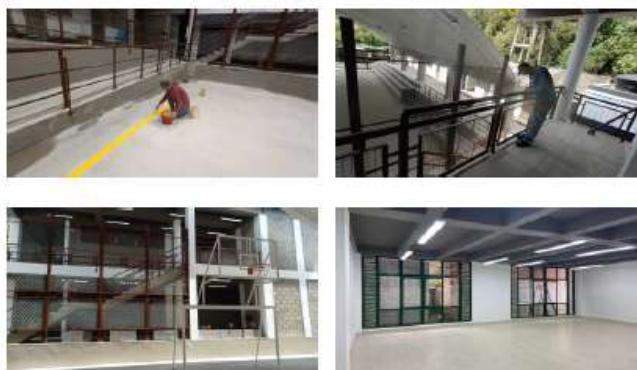
Tras la revisión de campo y análisis técnico, se identificaron algunos puntos de deterioro parcial o desgaste del recubrimiento tipo esmalte o aceite aplicado en los elementos metálicos estructurales (puertas, ventanas y barandas). Sin embargo, es importante precisar que estas afectaciones no constituyen evidencia directa de una deficiente supervisión técnica ni de incumplimiento de las especificaciones contractuales, sino que pueden obedecer a posibles causas externas y multifactoriales que inciden sobre la durabilidad de las pinturas, entre las cuales se destacan:

Por lo anterior, se concluye que los deterioros evidenciados son resultados probables de factores externos y de uso, más que de deficiencias en la aplicación o en la supervisión técnica.

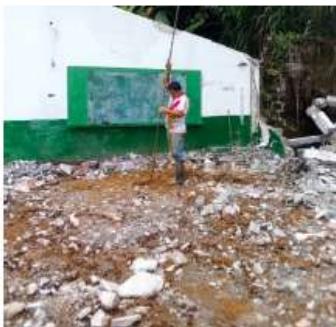
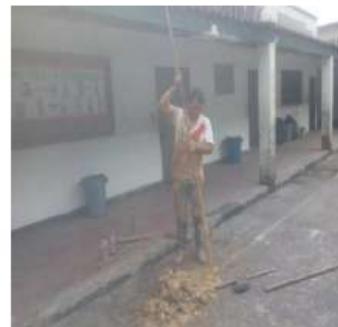
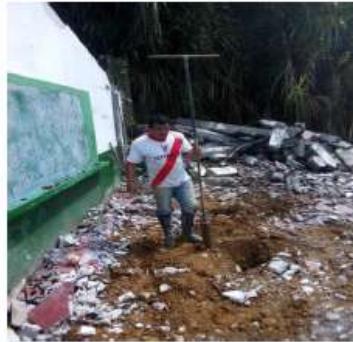
En relación con el desplazamiento vertical localizado en una parte de la superficie de la cancha o zona de juego, se precisa que esta situación puede tener origen en posibles causas de carácter geotécnico y ambiental motivos que son ajenos a la calidad de materiales, métodos constructivos y deficiencias en la supervisión e interventoría, pues como es de conocimiento del equipo auditor la placa no presenta ningún tipo de afectación estructural y el concreto no presenta ningún tipo de afectación en su matriz principal que permita inferir que la losa tiene deficiencias de carácter técnico alguno, de igual manera la base soporte de la misma, la cual estaba establecida en material de recebo compactado no presenta ninguna deficiencia pues si esto se estuviera presentando la placa tendría fracturas o agrietamientos por la falencia o falla en la base soporte de la plataforma.

Dicho fenómeno podría estar asociado a la existencia de presiones hidrostáticas o aguas sub superficiales resultantes que modificaron el nivel freático existente previo a la construcción de la edificaciones referentes al proyecto pues en el estudio de suelos el cual se anexa igualmente al presente documento no se identifica un nivel freático existente en los apiques realizados expresado de la siguiente manera en dicho estudio "El nivel de las aguas freáticas no se detecta en las perforaciones, por lo tanto, no se prevé problemas de saturación de la masa de suelos, adicionalmente las capacidades de carga del suelo se realizaron para falla local y los valores geotécnicos son muy conservadores"

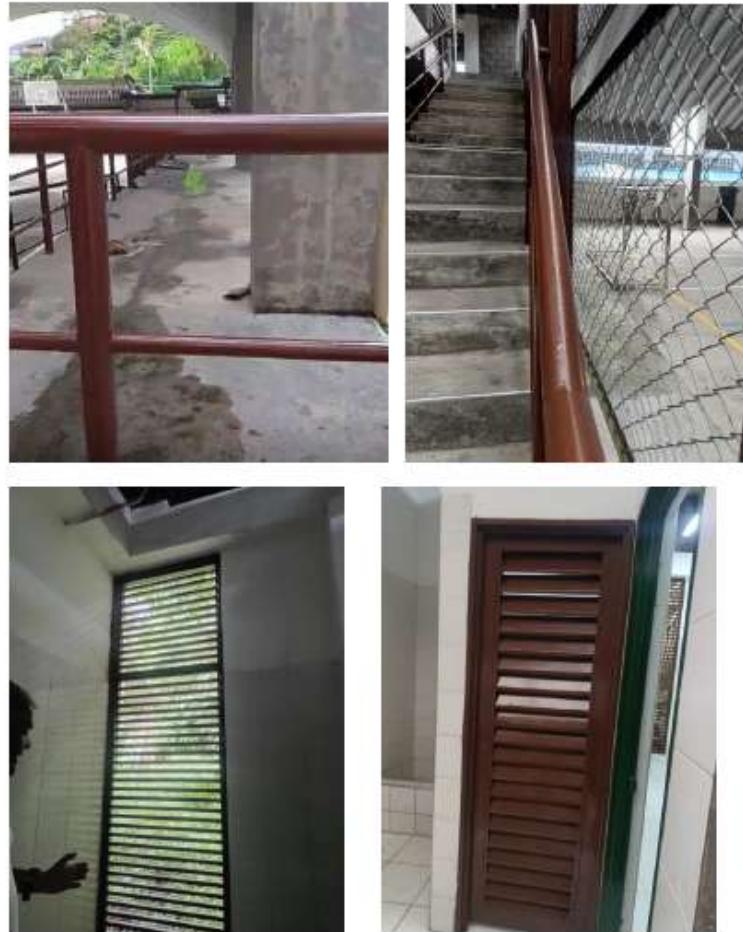
#### 4.1 Carpintería metálica – desgaste y corrosión

**Hallazgo (Contraloría):** deterioro prematuro del recubrimiento, posible deficiencia en calidad de materiales.

- La corrección fue ejecutada conforme a especificaciones técnicas.
- Superficie uniforme, sin puntos de corrosión visibles.
- Procedimiento adecuado y materiales acordes a norma.

- Lijado, remoción de pintura deteriorada, limpieza a presión.
- Aplicación de esmalte anticorrosivo siguiendo ISO 12944 – Clase C2.
- Aplicación de dos capas de pintura sintética según ficha técnica.

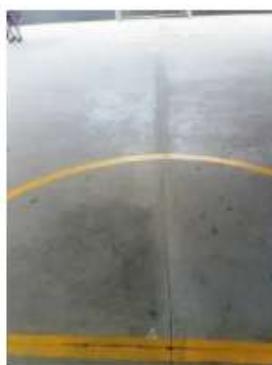
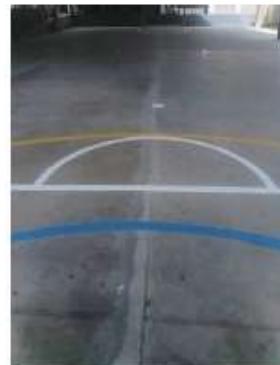
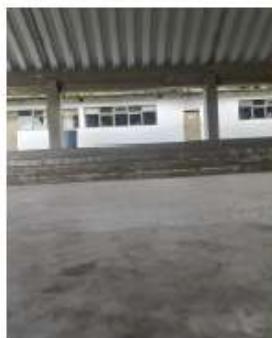
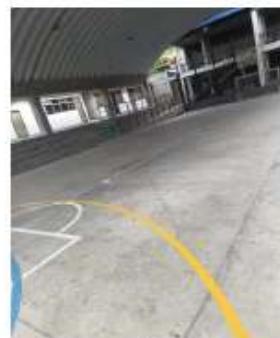
**4.2 Desplazamiento vertical en losa de la cancha**

- Se comprobó nivelación correcta y continuidad de la placa.
- Drenaje superficial restablecido.
- No se evidencian fisuras ni levantamientos posteriores.
- El tratamiento es coherente con el origen probable del fenómeno (causas geotécnicas externas).

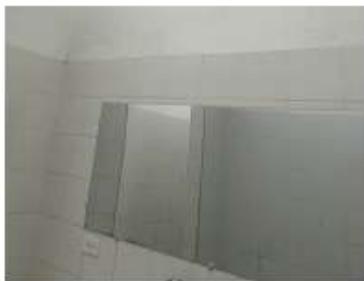
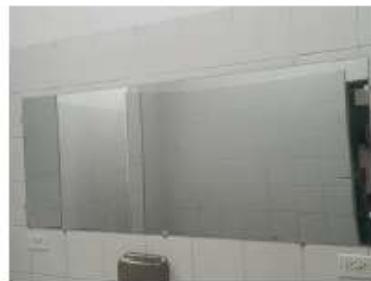
**Hallazgo (Contraloría):** deterioro estético por humedad.

- El elemento se encuentra limpio y sin manchas visibles.
- No se evidencian daños estructurales ni necesidad de reemplazo.

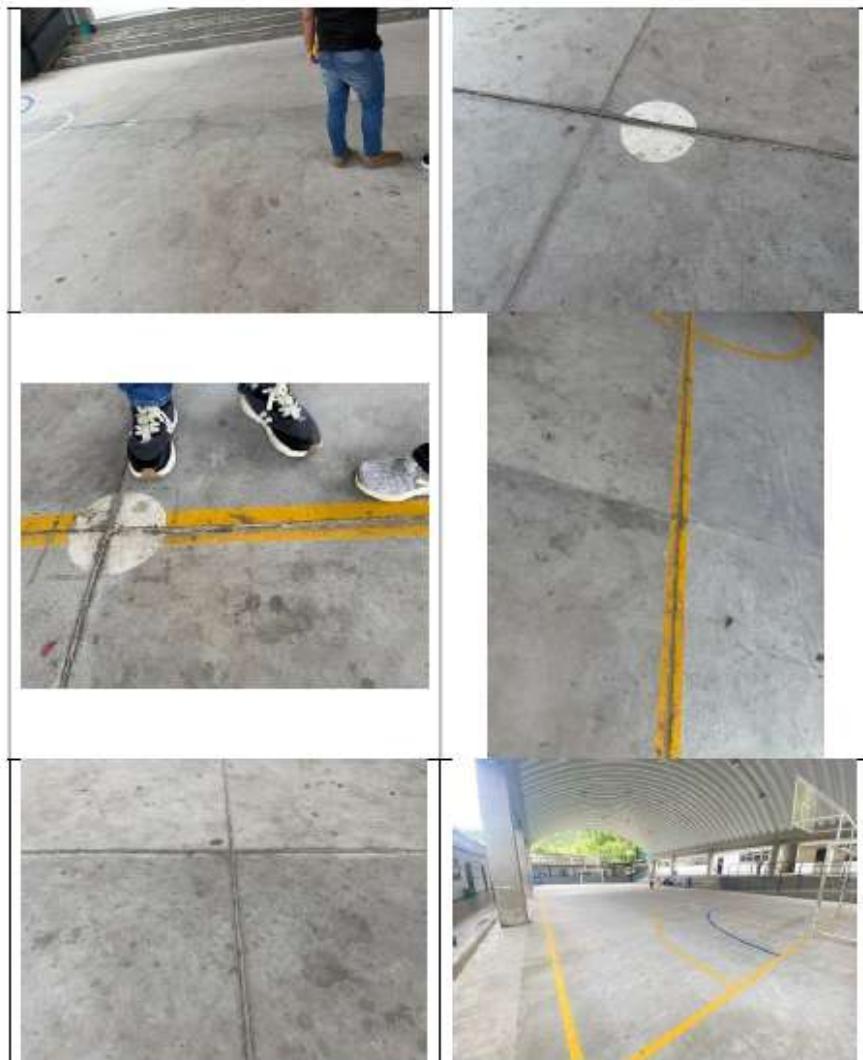
El desplazamiento vertical observado en una de las losas de concreto de la cancha del polideportivo generaba una inclinación no solo estética sino también funcional, que afectaba la seguridad de los usuarios y la calidad del espacio deportivo. Se considera que esta situación podría tener origen en factores de tipo geotécnico o ambiental, ajenos a la calidad de materiales utilizados, a los métodos constructivos aplicados o a eventuales deficiencias en la supervisión e interventoría.

- Ubicación: sector cancha múltiple.
- Tipo de daño: desnivel o desplazamiento de una de las losas de concreto, generando diferencia de nivel entre las juntas adyacentes.
- Causas probables: Asentamiento diferencial en la base de la losa, posiblemente debido a cambios en el nivel freático o vibraciones constantes derivadas del uso de la cancha.
- Gravedad: el desplazamiento de la losa afectaba la nivelación del terreno, creando riesgos para la práctica deportiva, como posibles tropiezos y una distribución incorrecta de los desplazamientos de los jugadores.

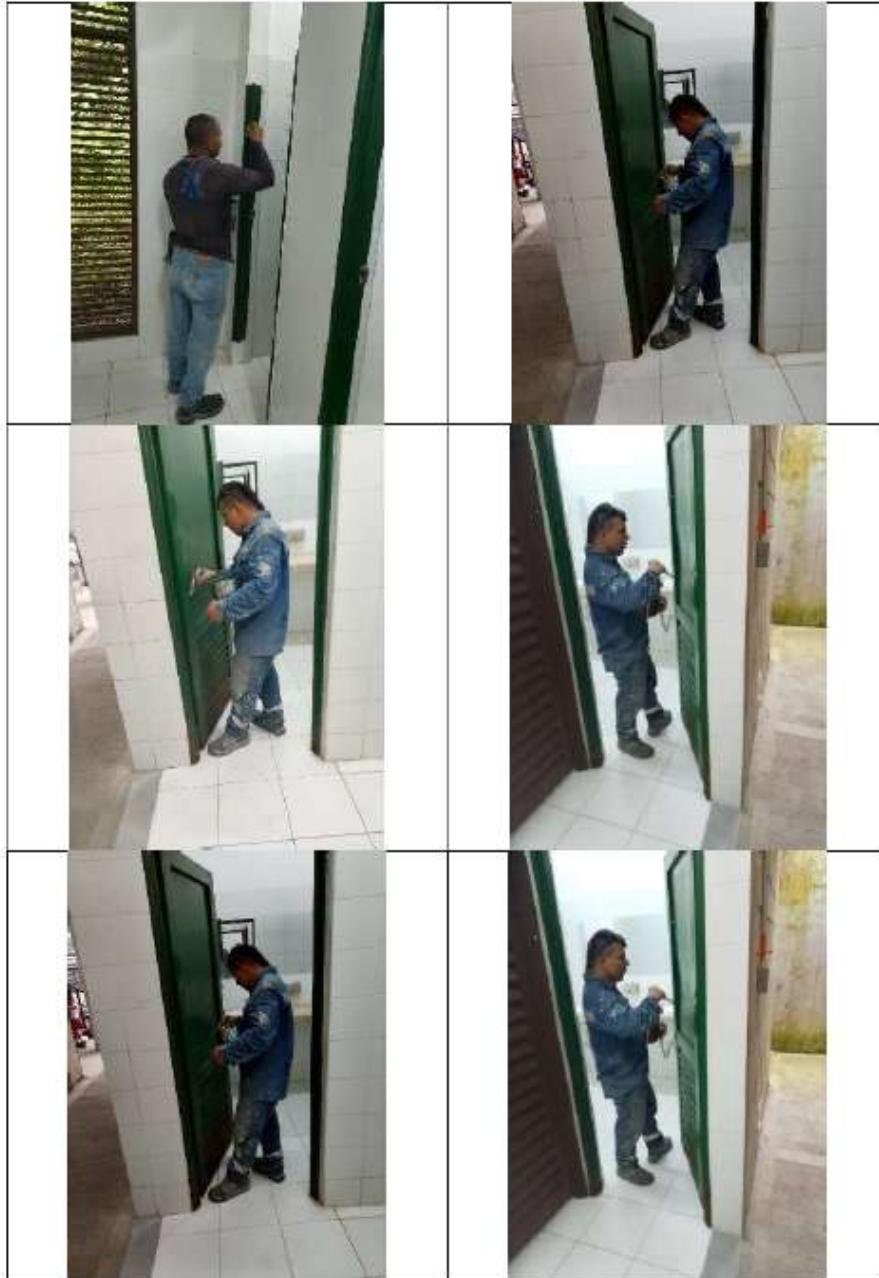
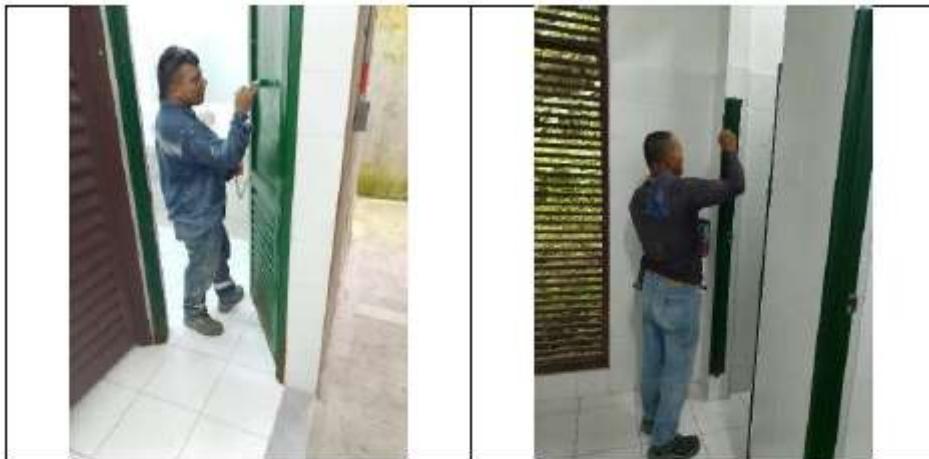
- Elementos afectados: puestas, ventanas y barandas ubicadas en las zonas exteriores.
- Tipo de deterioro: perdida de brillo, decoloración y desprendimiento superficial de la pintura en varias secciones expuestas al exterior.
- Causas probables: exposición directa a condiciones ambientales.
- Gravedad: aunque el desgaste de la pintura no generó daños estructurales inmediatos, la corrosión podría haber comprometido la integridad de la carpintería metálica a largo plazo, reduciendo su capacidad de protección contra el ambiente.

- **Evaluación inicial y planificación:** se definieron los parámetros para determinar el sistema de protección anticorrosión según la ISO 12944, donde se determinó un nivel de ambiente corrosivo bajo (C2), donde para exteriores se presentan atmosferas con bajos niveles de polución y en interiores se establece para edificaciones sin revestir, donde se produce condensación (almacenes, pasillos de centros deportivos, clubs deportivos). Se realizó una inspección minuciosa de las superficies metálicas afectadas por el desgaste, con base a esta evaluación, se determinó la cantidad de material a utilizar y se definieron las técnicas de intervención más adecuadas teniendo en cuenta la ficha técnica del proveedor y la normativa anteriormente mencionada.

- **Preparación de superficies:** se retiró de la pintura deteriorada mediante lijado con papel de lija N°220 según las especificaciones del proveedor, cepillado metálico y en algunas áreas, se utilizó un removedor químico especializado para eliminar la pintura desgastada, eliminando así polvo, grasas y residuos. Las superficies fueron limpiadas con agua a presión para asegurar la eliminación de toda suciedad y residuos antes de aplicar los nuevos productos.

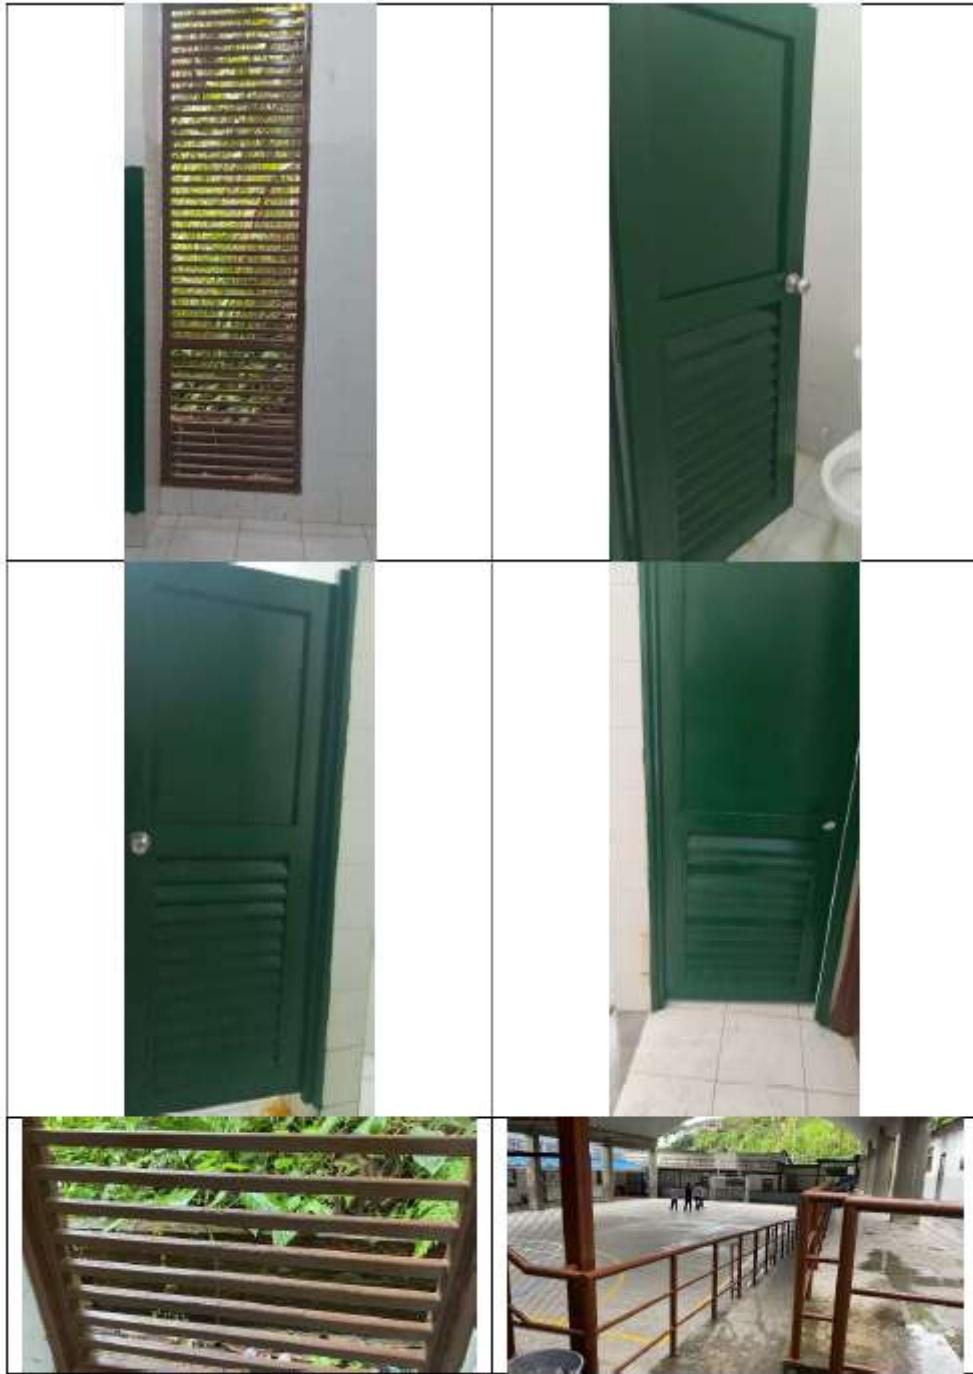
**ACCIONES CORRECTIVAS – CONTRALORIA DEPARTAMENTAL DEL TOLIMA**

Las fallas detectadas fueron atendidas de manera efectiva mediante la implementación de las intervenciones necesarias, garantizando que las instalaciones de la institución educativa estén en condiciones óptimas para su uso.

1. Las observaciones presentadas se asocian principalmente al desgaste natural por exposición ambiental y a asentamientos diferenciales del terreno.
2. La restauración de la carpintería metálica no solo ha mejorado la estética del lugar, sino que también ha preventido posibles daños estructurales por corrosión.
3. Las acciones correctivas descritas permitieron restituir las condiciones estéticas y funcionales originales del proyecto.
4. Con las correcciones realizadas se garantiza la durabilidad y seguridad de las áreas intervenidas.
5. La reparación de la losa en la cancha del polideportivo asegura una mayor seguridad y funcionalidad, permitiendo que los estudiantes y la comunidad educativa continúen disfrutando de un espacio adecuado para la práctica deportiva.
