**AUTO POR EL CUAL SE CORRE TRASLADO DE INFORME TÉCNICO  
NUMERO 002 DENTRO DEL PROCESO DE RESPONSABILIDAD FISCAL  
No.112-004-021 ADELANTADO ANTE LA ADMINISTRACIÓN MUNICIPAL  
DEL CARMEN DE APICALA – TOLIMA.**

**"9.2 HALLAZGO ADMINISTRATIVO CON INCIDENCIA DISCIPLINARIA Y FISCAL No. 03:"**

**ACTA DE VISITA PRACTICADA A LAS OBRAS EJECUTADAS “CONTRATAR LA PAVIMENTACION EN CONCRETO ASFALTICO DE LAS VIAS URBANAS CARRERA 9 ENTRE CALLES 5 Y 6 BARRIO CENTRO RUTA Busetas, KRA. 3 ENTRE CALLES 9 Y 10 BARRIO JUAN LOZANO Y PAVIMENTACIÓN Y REPOSICIÓN DEL ALCANTARILLADO EN LA VIA KRA. 2 ENTRE CALLES 5 Y 6 FRENTE A LA CANCHA DE FUTBOL BARRIO CAMPO ALEGRE DEL MUNICIPIO DE CARMEN DE APICALA TOLIMA”.**

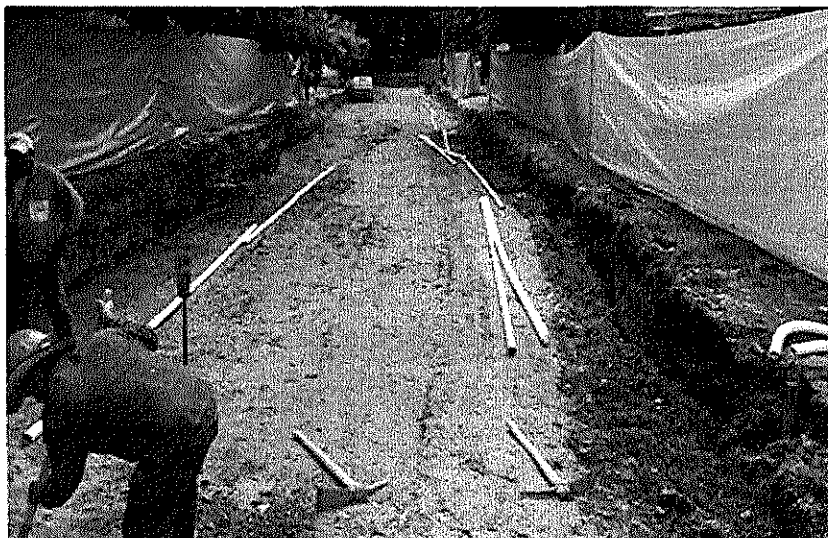
ITEM	DESCRIPCION ITEM	UNIDAD	LOCALIZACION		DIMENSION			CANTIDAD	TOTAL (LONG./AREA)
			LUGAR	CARGO	ANCHO	ALTO	AREA		
10.03	TUBO DE PRESION RDE 21 2"	TR	RECTORIA DEL GOBIERNO LOCAL DE TOLIMA					14.00	
			INSTALACIONES PARA EL SERVICIO DE AGUA POTABLE					14.00	
<b>TOTAL ITEM</b>									<b>28.00</b>

**Procedimiento:** Se proceda a revisar memorias de cantidades y las longitudes instaladas, observando que se debe contemplar el empalme a red de la calle 9.

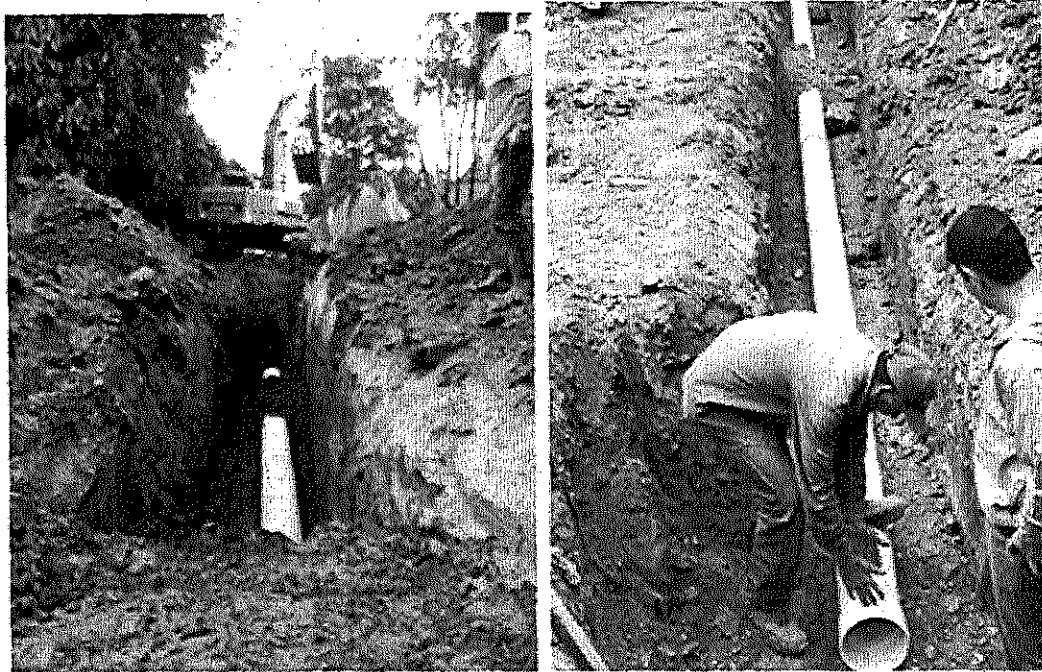
Fotografía 7. Material para atraque de tubería

Los rellenos con este material se realizaron para generar la capa de atraque alrededor de la tubería.

Revisada la información contenida en versión libre y teniendo en cuenta actividades encadenadas como la instalación de la tubería, la excavación y las condiciones del terreno mostrada en fotografías se llega a lo siguiente.

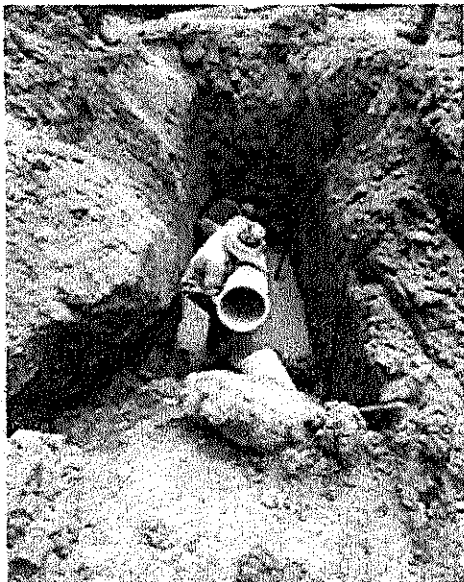
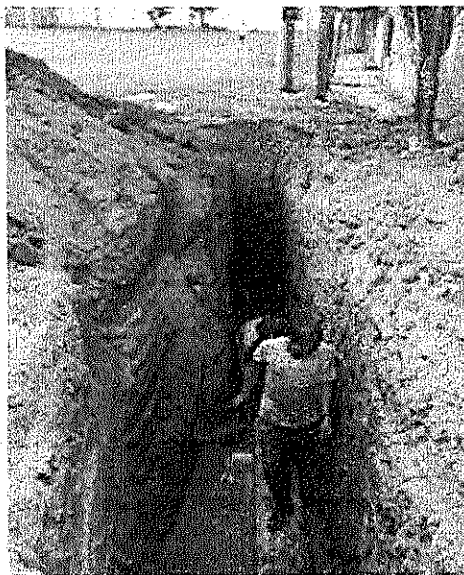
**Procedimiento:** Se procede a revisar memorias de cantidades y las longitudes instaladas, manifestando que las longitudes, anchos y profundidades corresponden a la instalación del tramo de alcantarillado construido en la carrera 2 entre calles 5 y 6.
